東京大学安田講堂改修工事概要

安田講堂改修工事の概要

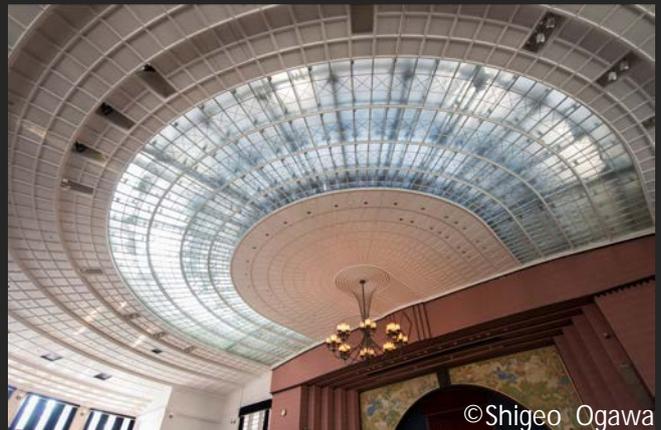
2014年改修工事竣工時の講堂天井の状況

改修前の天井は、屋根を支える骨組（小屋組）から鋼製材で吊り下げられた、いわゆる「吊り天井」で、しかも漆喰塗仕上げ（ラスモルタル下地）の天井板は単位重量が約100kg/m²もあるうえ、経年劣化が激しく脆弱化していた。そこで大地震による落下防止を図るために、地震時に天井だけ独立して揺れないように建物と天井を一体化し、天井材の軽量化を図る、ということを経営の基本方針に据えた。

具体的には、脆弱な既存天井板の撤去、小屋組と鋼製材を連結・一体化する補強、軽量15kg/m²で剛性が高いグラスファイバー補強された石膏天井板（GRG）への張り替えである。天井板の意匠は、撤去した従来の天井の意匠を継承している。この改修工法により、震度7クラスの大地震時でも天井が落下しないことを振動実験により確認した。

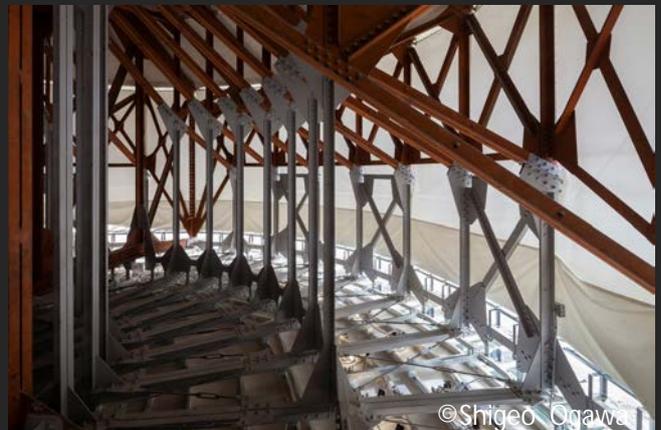
2014年改修工事竣工時の補強鉄骨取付状況

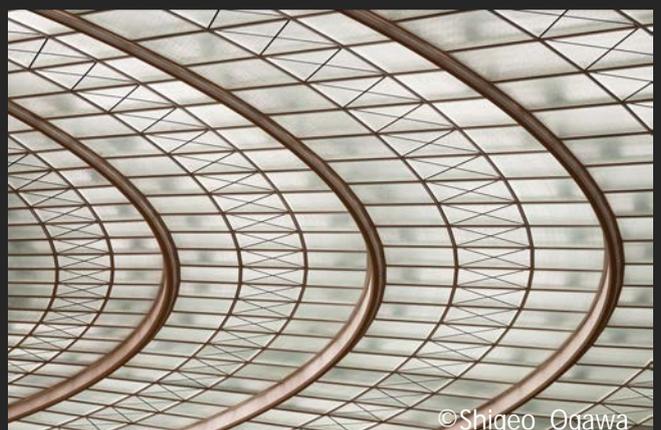
2014年改修工事竣工時の光天井

光天井部分に使用するガラスは創建時のダイヤガラスに最も近い中国製のダイヤガラスを使用した。ガラスは天井裏からの落下物の破損の際に飛散しないことと、ガラス自体の剛性を確保するために、厚み5mmのダイヤガラスに厚み5mmのフロートガラスを合わせたガラスとした。創建時はフレーム毎に1枚のガラスを硬質なパテで固定されていたが、今回の改修工事では放射状のフレーム3箇所分を1枚のガラスとし、1ユニットとした。3枚の中央には対角線を結ぶ交差した金物が意匠材として取り付けられている。創建時の素材は鉛であったが新規材はステンレスプレートに既存と同色の着色をしたものを使用した。

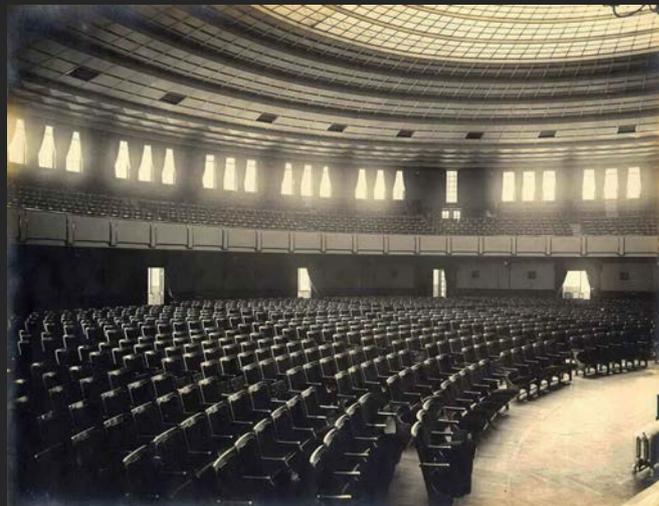
1925年創建時の講堂の状況

講堂の座席数は、創建時は3階部分に961席、4階部分に777席、合計1,738席であった。

その後、1990年の改修工事で3階部分を当時の体格に合わせ、個々の座席の幅及び座席間隔を広くしたことにより、3階728席、4階416席、合計1,144席となっていた。今回の改修でプロジェクター設置のため新設する機器周辺の8席を減じることとなり、3階728席、4階408席、合計1,136席とした。

講堂座席は創建当時のものは全て失われており、既存で設置されていたものは1990年に創建時の意匠を踏襲して新設されたものである。

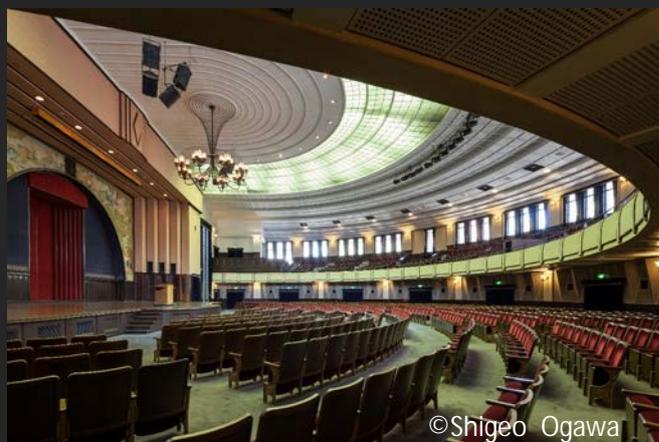
2014年改修工事 改修前の講堂の状況

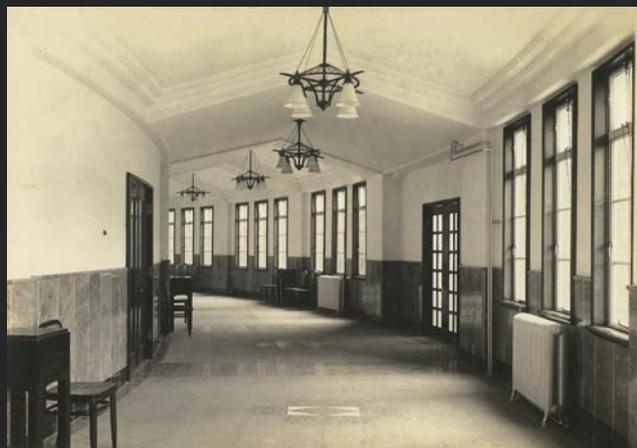
1925年創建時の回廊の状況

回廊には今回の改修工事で耐震性を増すため5箇所の耐震鉄骨が付加された。その鉄骨は回廊全体の意匠を損なわない納まりで仕上げ壁を構築したが、創建時からの壁と差別化をはかるため、微妙に異なる仕上げとしている。

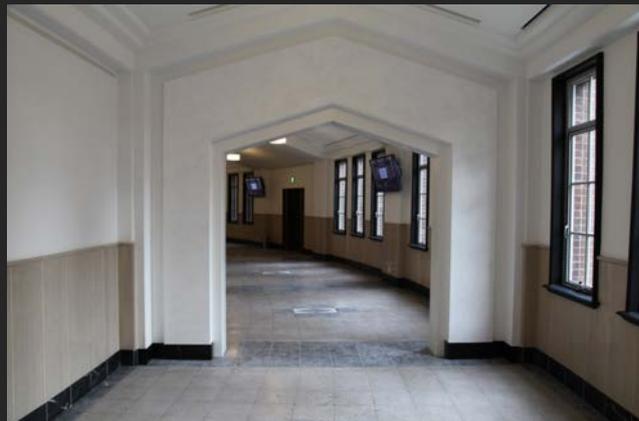
2014年改修工事竣工時の回廊の状況

さらには居住環境改善のため空調機器及び換気設備を設け、式典の際の講堂内に入りきれなかった方々が回廊のモニターを介して式典に参加できるように配慮している。

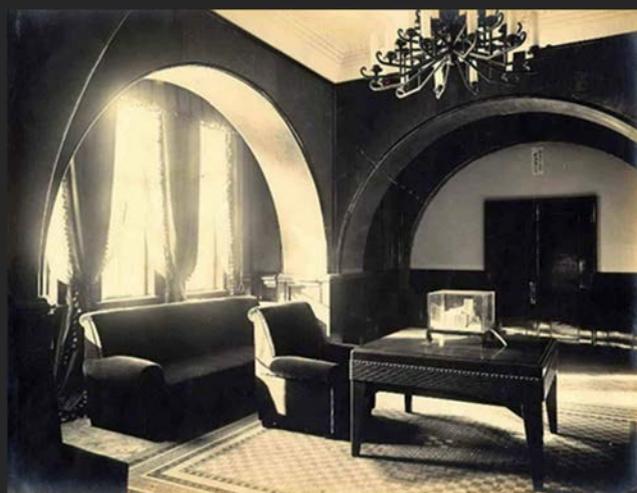
1925年創建時の便殿の状況

安田講堂建設の発端は、1920年(大正9年)安田善次郎が当時東京帝国大学文学部教授であった村上専精から「東京帝国大学には未だ講堂施設がなく天皇行幸の際にも便殿(ご休息所)として適当なものがないのでやむなく教室を臨時に充てている」として講堂建設の必要性を説き安田がこれに大いに共鳴し寄付を申し出たことによる。便殿は1925年の創建時より現在と同じ4階西面中央に位置し、精緻な装飾が施された漆喰天井や寄木床、シャンデリア、高級クロスが特徴で、今回の改修工事で天井と寄木床、シャンデリアは保存しその他は復原とした。

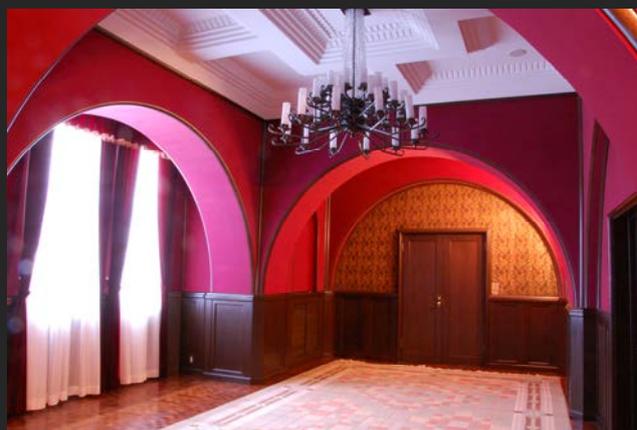
2014年改修工事竣工時の便殿の状況

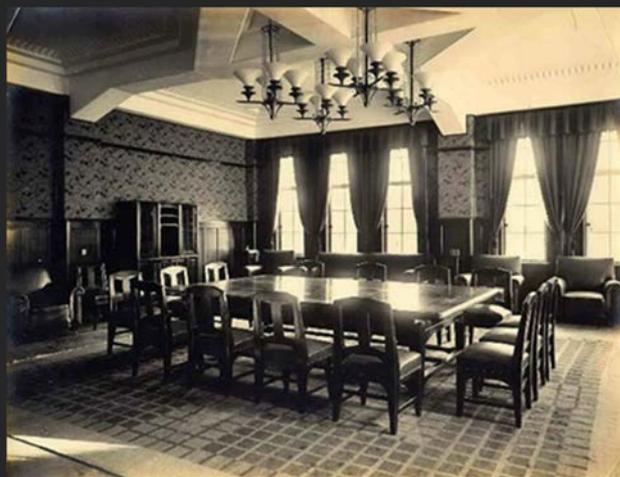
1925年創建時の総長応接室の状況

総長室は1928年(昭和3年)、関東大震災後の補工工事の後、工学部2号館から安田講堂3階南側(南西角)に移転した。1964年(昭和39年)「東京大学講堂各所模様替修繕工事」に合わせ4階の同位置にあがったものと思われる。1968年~69年(昭和43年~昭和44年)の学生紛争により大講堂は学生に占拠され破壊されたため、総長室は一時、神田の学士会館あるいは懐徳館に移ったが1971年(昭和46年)再び安田講堂に戻った。1979年に本部棟が完成したため事務局機能とともに総長室は移転するが、その後、1990年の「平成の大改修」において、総長応接室となった。今回の改修工事にあたっては創建時意匠はすでに残存していなかったため、創建時写真等を参考に天井、クロス、絨毯の復原を行った。

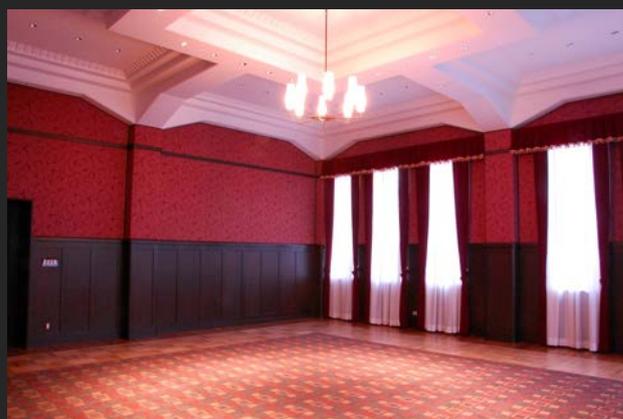
2014年改修工事竣工時の総長応接室の状況

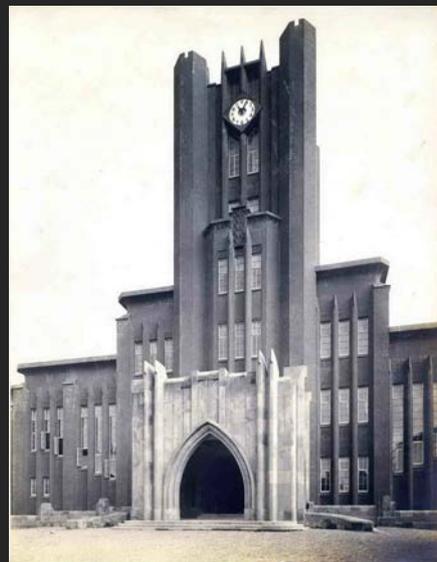
1925年創建時の状況

創建時のサッシはスチールによる格子状のもので、開き窓を原則としていた。しかしその後の度重なる改修により、一部はスチールの横棧のサッシに置換されたり、もともとの横棧が切断されたりと、様々な形式のサッシが混在した状況にあった。本来ならば、スチールによって形態復原すべきだが、現在の技術ではガラスの飲み込み寸法の制約もあり、障子の見付けが大きくなってしまふ。またスチールを選択すれば、将来的なメンテナンスコストの負担も懸念される。よって最終的にはアルミサッシを基本に付け棧などで形態保存を行う判断とした。ただし枠については、躯体を損傷する恐れがあったために残置している。また割り付けは創建当初に厳密に従いながら、設備的な要請でガラリなどを設置しなければならない場合には、その格子の中だけで処理するようにしている。つまりプロポーションを変更することは避けたのである。

正面側にいい状態で残っていた創建時のサッシは全面的に残置し、共用部に面していることもあって無理に開閉することはせずに嵌め殺しの窓とし、再塗装している。また新たなサッシに取り付く金物類は、現時点で手に入るもので雰囲気に対応しいものを選んでいく。

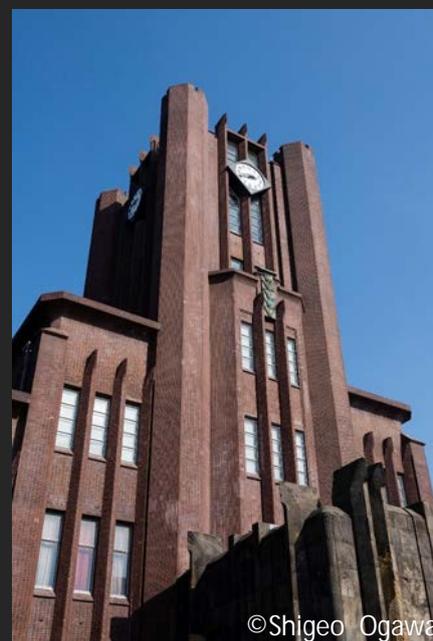
©Shigeo Ogawa
2014年改修工事 改修前の状況

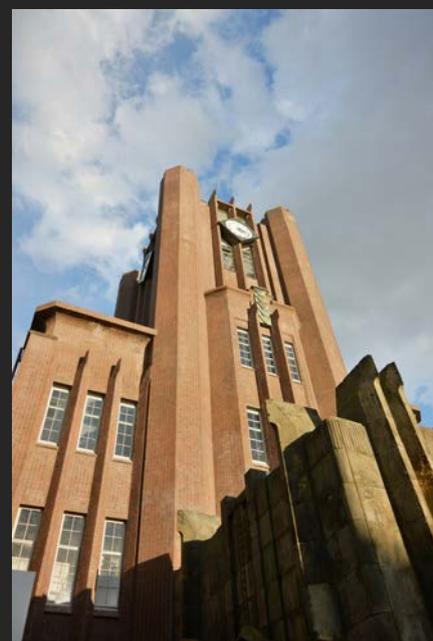
2014年改修工事竣工時の状況
