令和元年12月17日

東京大学インフラ長寿命化計画
(個別施設計画)

(抜粋版)

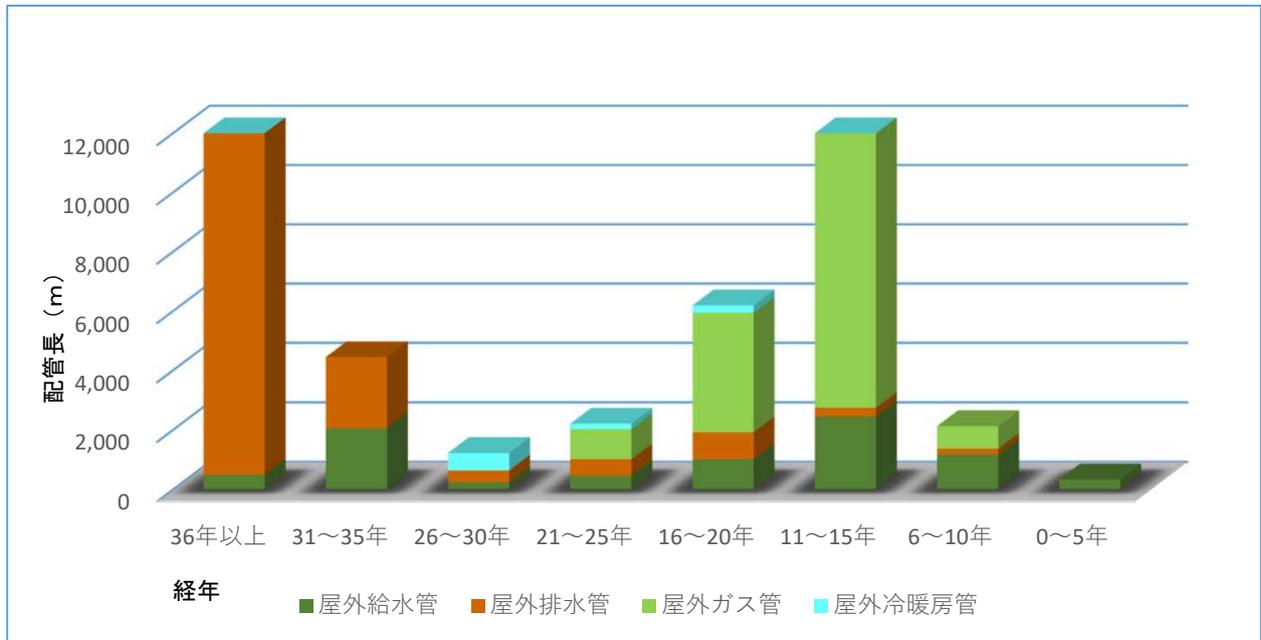
図11 本郷ライフライン経年状況（配管）

目標耐用年数の30年をしたものが多く、特に屋外排水管はほとんど更新されておらず、経年36年以上が約7割を占めている。

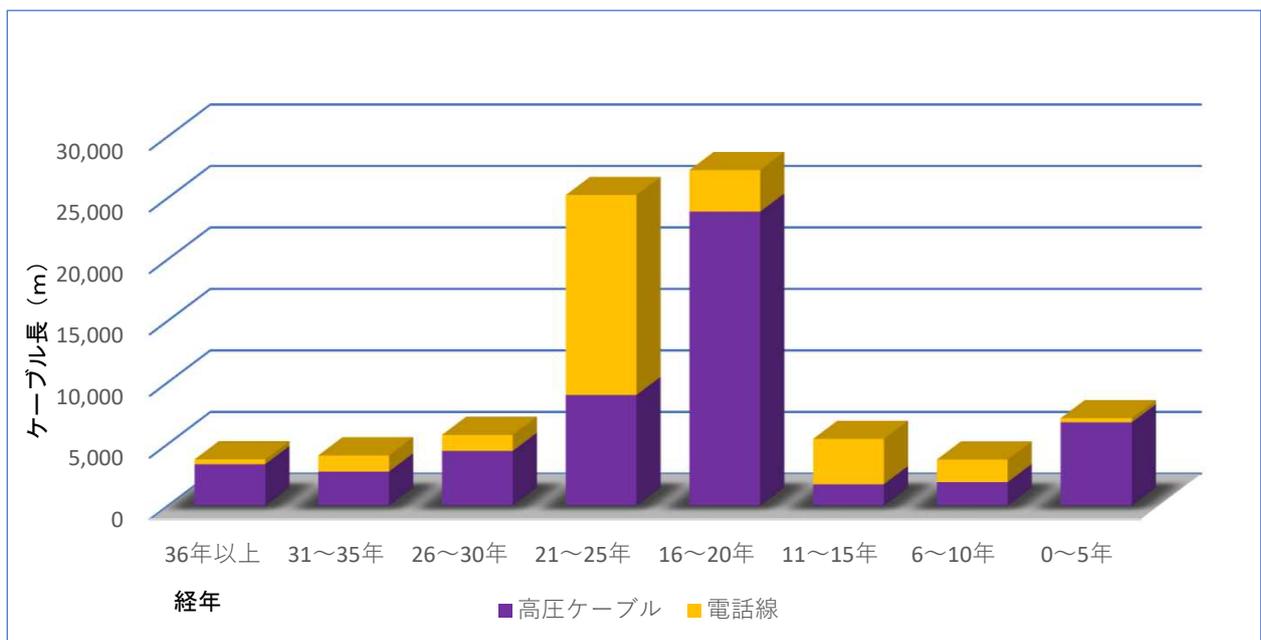
図12 本郷ライフライン経年状況（ケーブル）

高圧ケーブルは、約1割が目標耐用年数の30年を超過している。
電話線も、1割弱が目標耐用年数の30年を超過している。

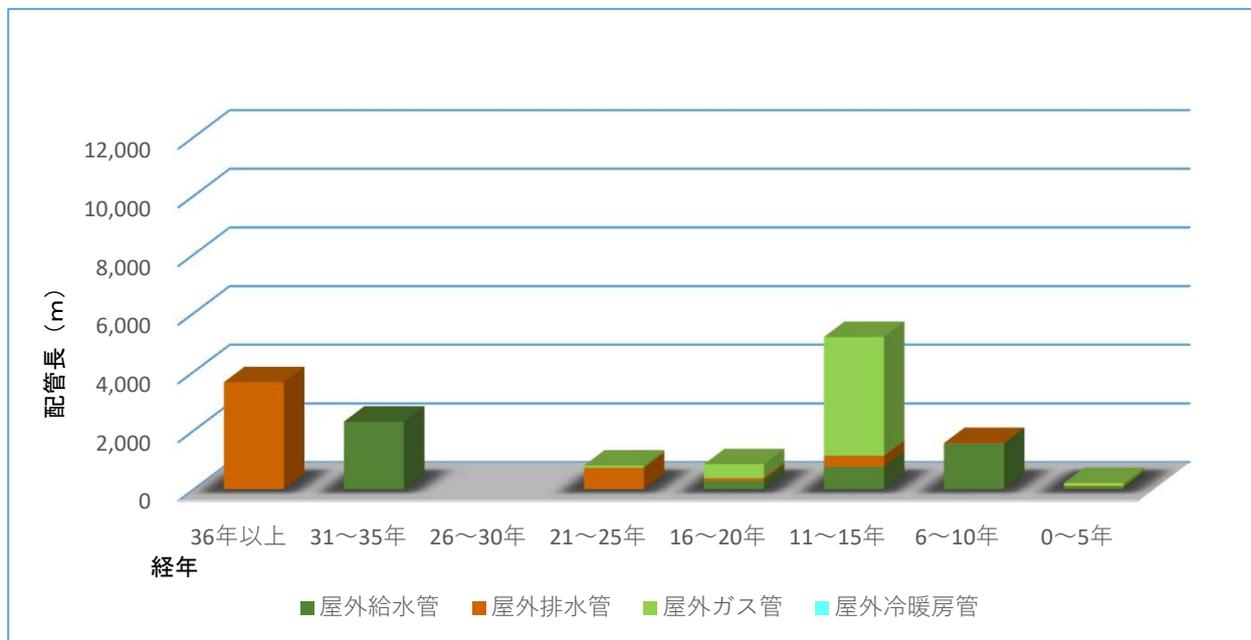
図13 駒場 I ライフライン経年状況 (配管)

目標耐用年数の30年を超過したものが多く、特に屋外排水管はほとんど更新されておらず経年36年以上が約7割、屋外給水管は経年31年以上が約4割を占めている。

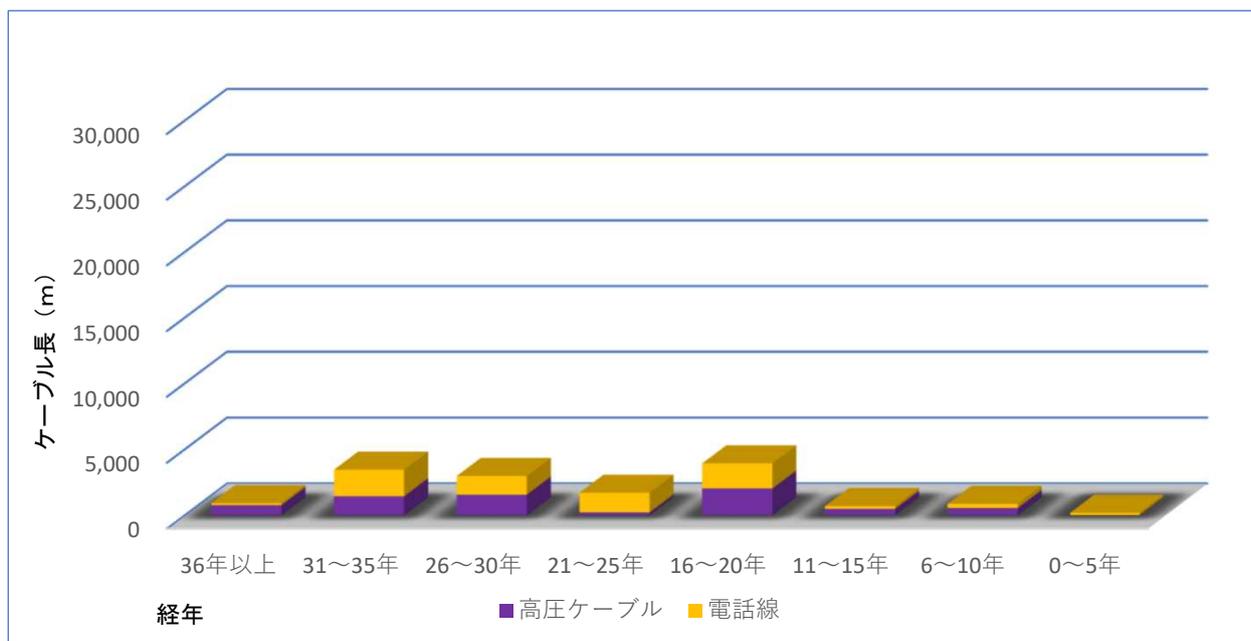
図14 駒場 I ライフライン経年状況 (ケーブル)

高圧ケーブルは、約3割が目標耐用年数の30年を超過している。電話線も、3割弱が目標耐用年数の30年を超過している。

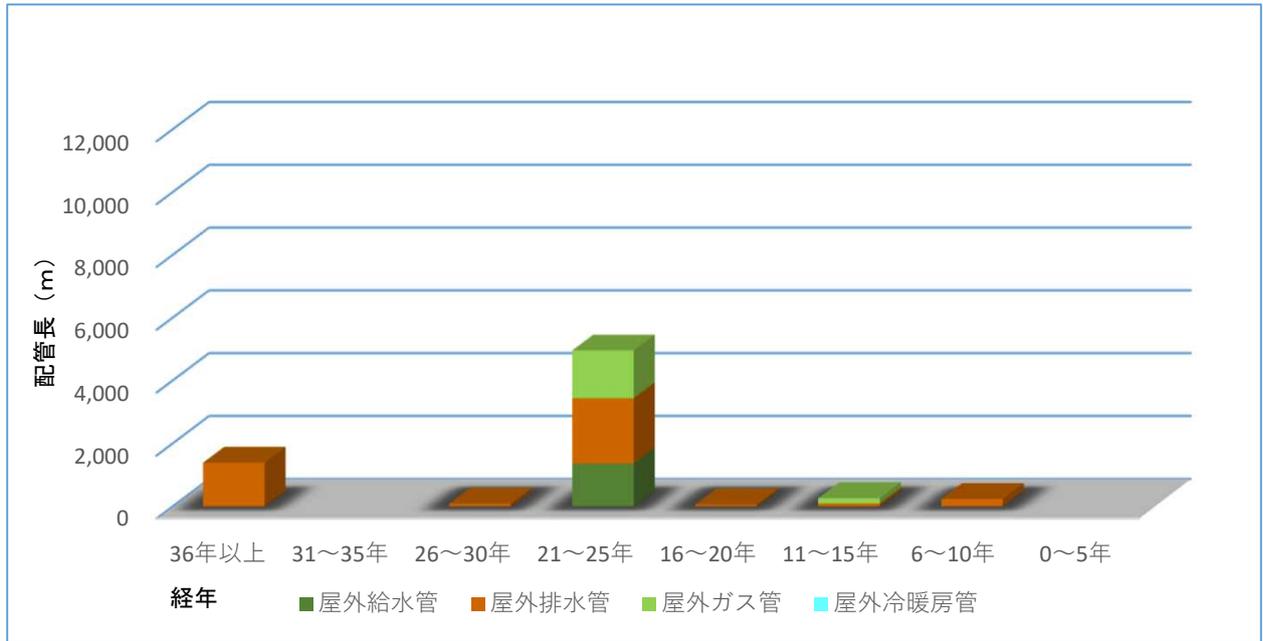
図15 駒場Ⅱライフライン経年状況（配管）

目標耐用年数の30年を超過した経年が36年以上のものと、生産研究所の移転による整備時期とで新旧2極化している。

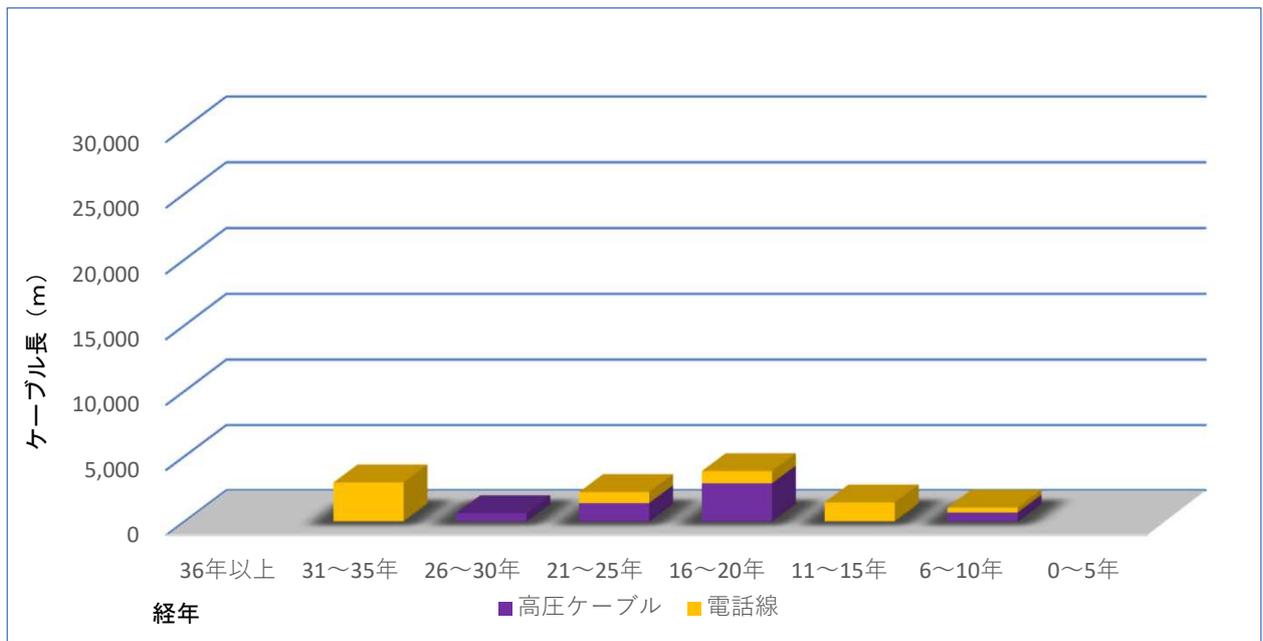
図16 駒場Ⅱライフライン経年状況（ケーブル）

高圧ケーブルは、目標耐用年数の30年を超過しているものは無い。
電話線は、約半数が目標耐用年数を超過している。

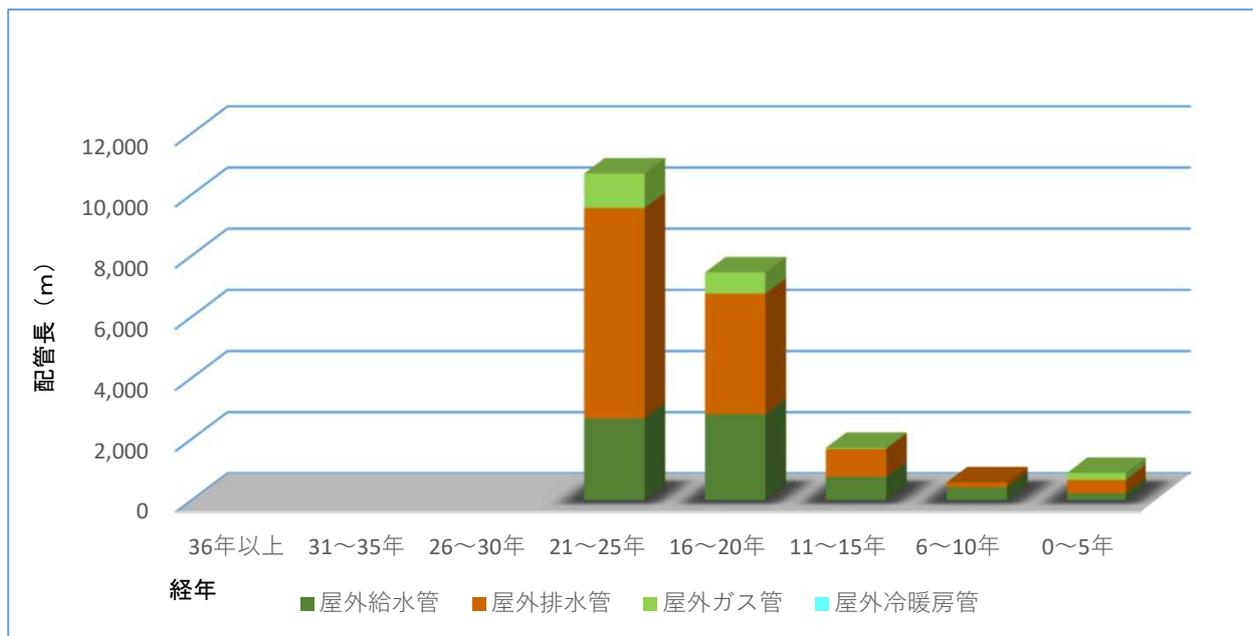
図17 柏ライフライン経年状況（配管）

柏キャンパスは、2000年に開設されているため、ライフラインは全て経年25年以下となっている。給水管は3系統（上水・井水・中水）をループ化していることと、排水管は雨水と汚水分流式及び、実験排水を中水利用するため総延長が長くなっている。また、5年後には大規模な更新時期を迎えることになる。

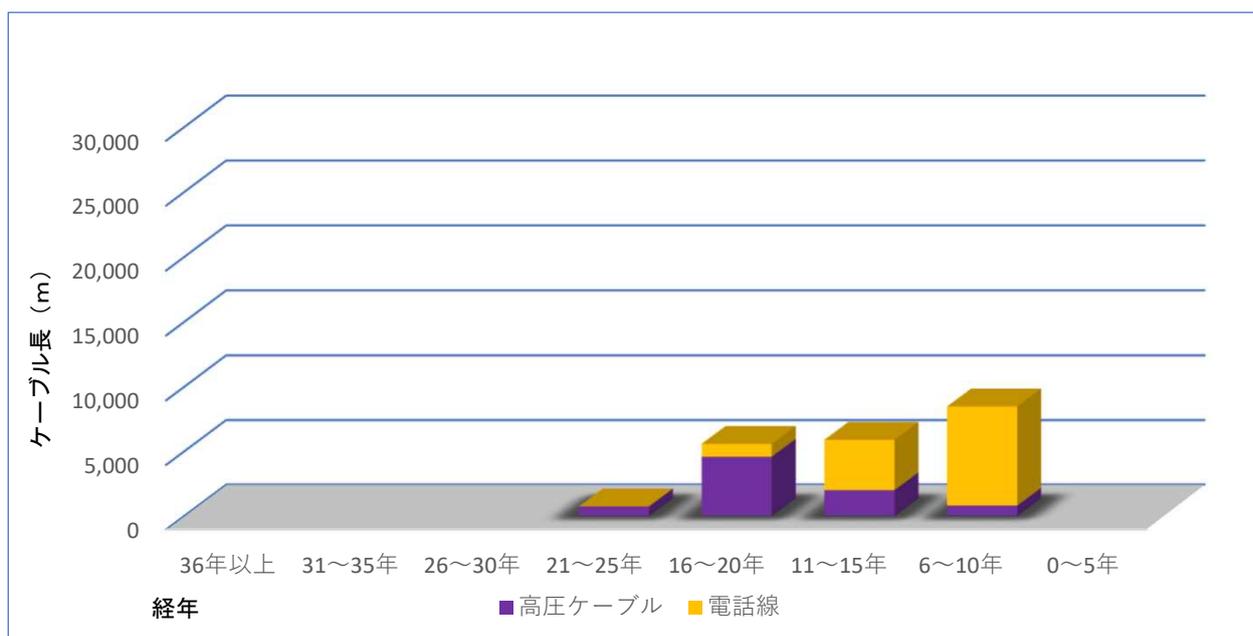
図18 柏ライフライン経年状況（ケーブル）

柏キャンパスは、2000年に開設されているため、ライフラインは全て経年25年以下となっている。建物が増加するに伴い、ケーブルも増加している。

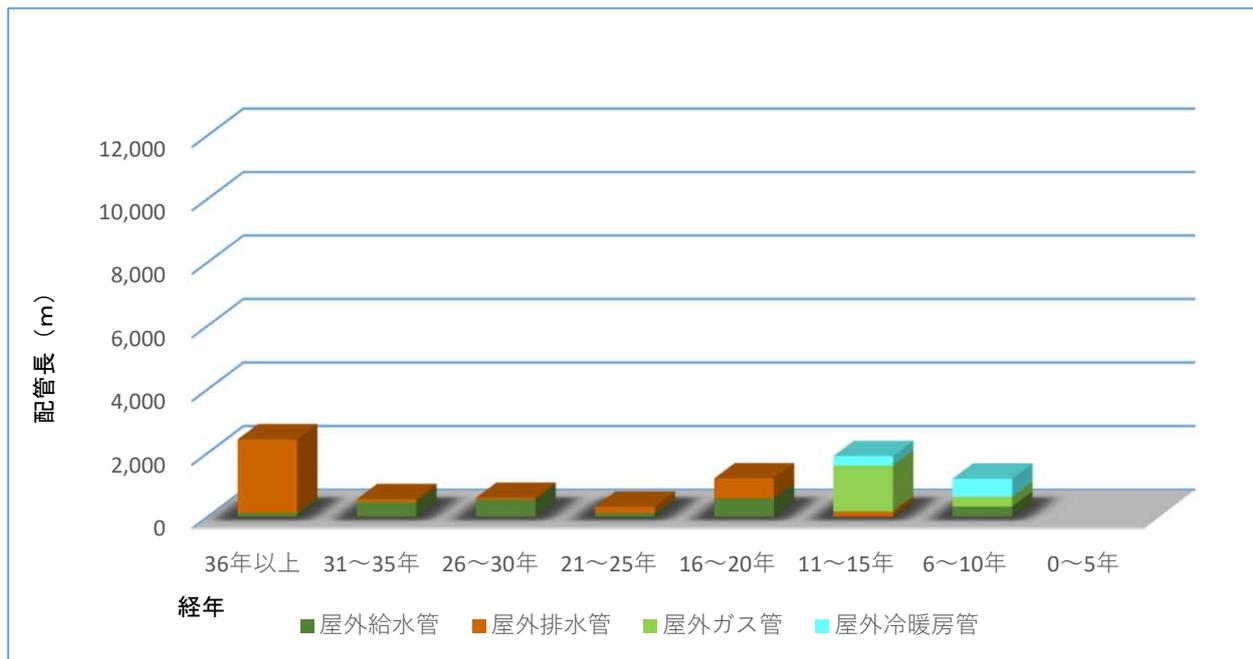
図19 白金台ライフライン経年状況 (配管)

屋外排水管は目標耐用年数の30年を超過したものが大半を占め、屋外給水管は約半数が25年以上となっている。

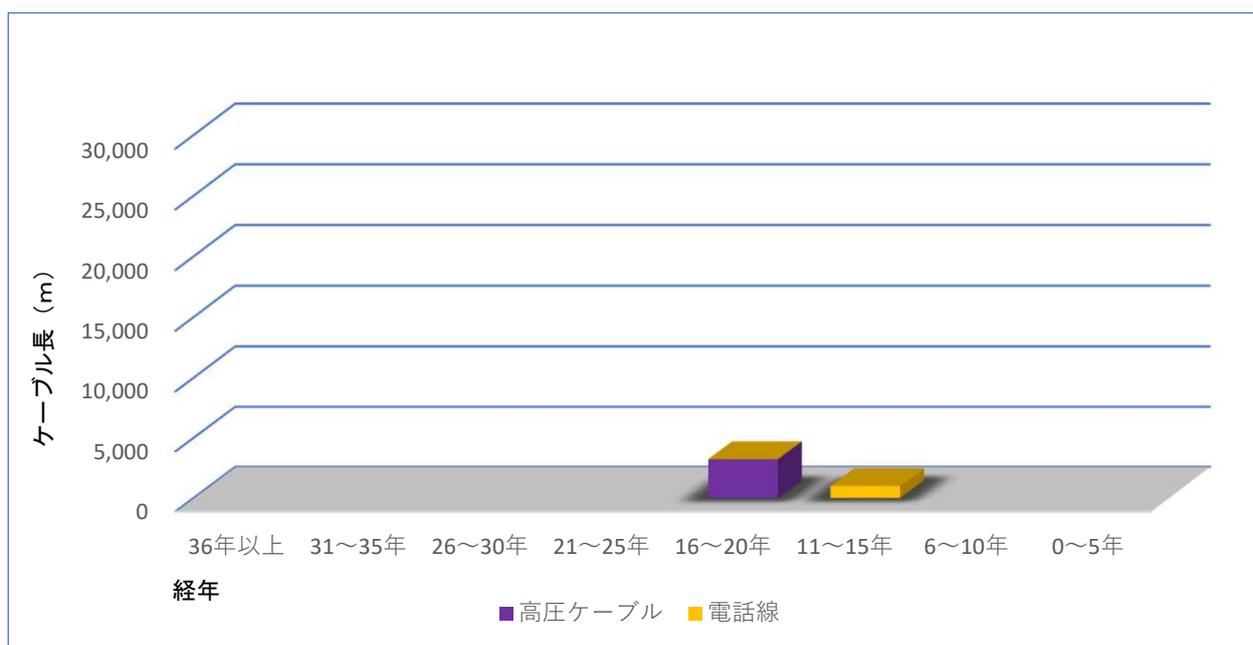
図20 白金台ライフライン経年状況 (ケーブル)

高圧ケーブルは、目標耐用年数の30年を超過しているものは無い。
電話線も、目標耐用年数の30年を超過しているものは無い。

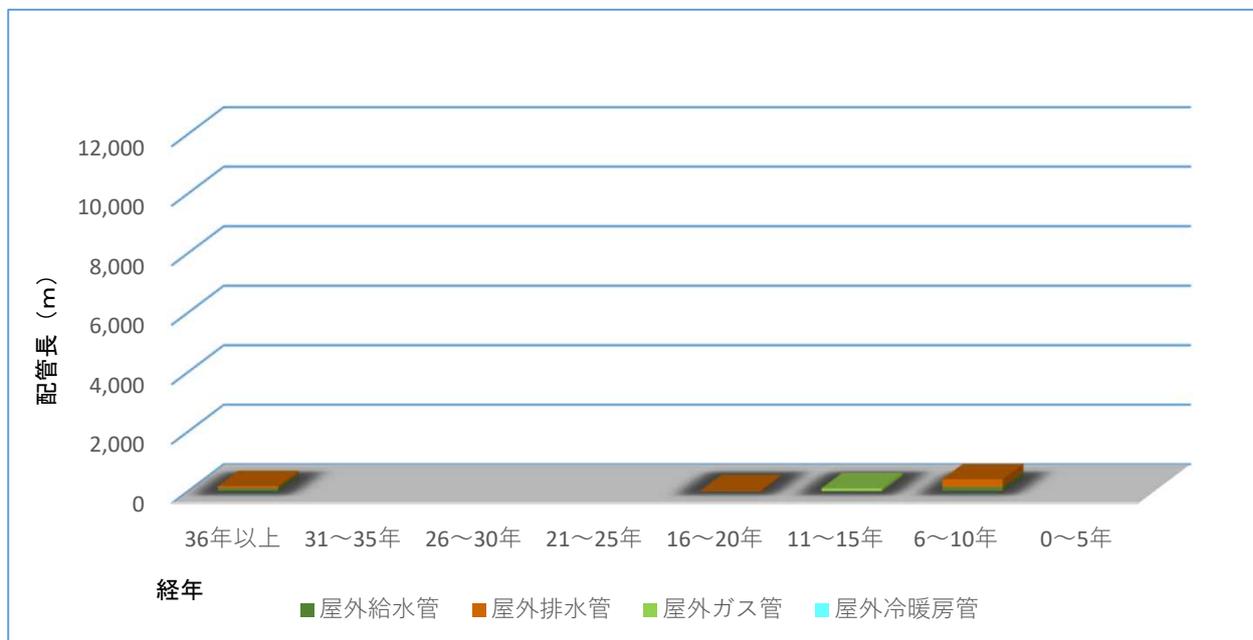
図21 中野ライフライン経年状況（配管）

屋外給水管と屋外排水管は校舎周辺を残して更新済み、未更新は建物の改修に併せて更新を行う。屋外ガス管は全て更新済みとなっている。

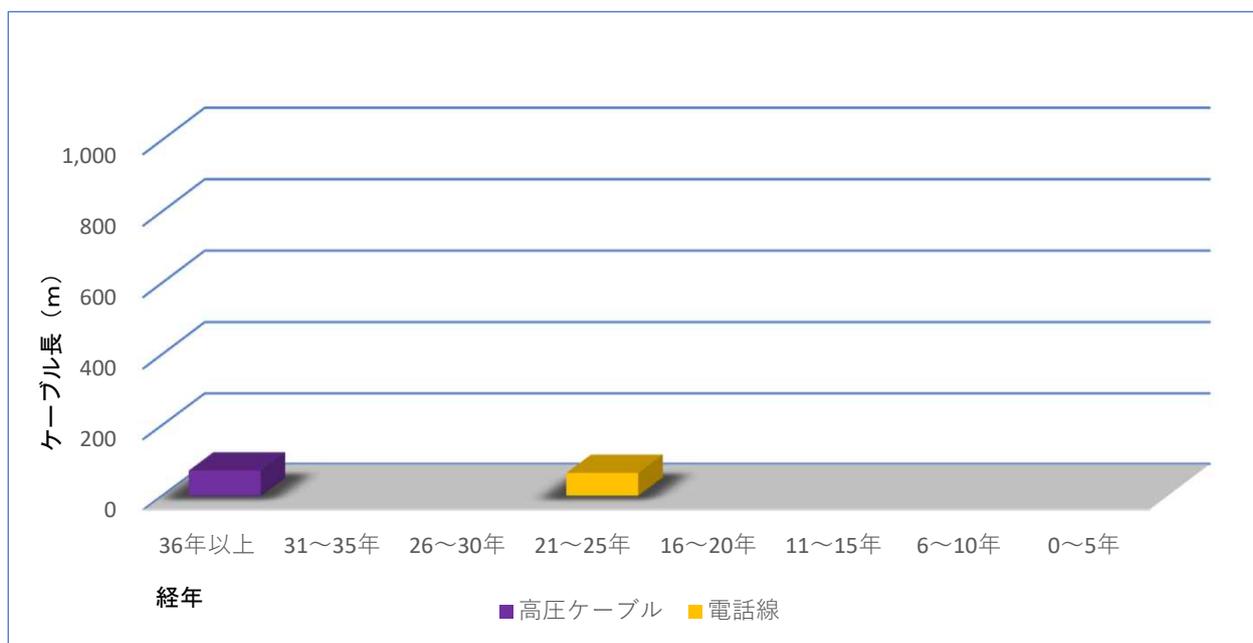
図22 中野ライフライン経年状況（ケーブル）

中野キャンパスは他キャンパスに比べて建物数が少ないため、高圧ケーブル及び電話線の数量が著しく少ない。したがって、高圧ケーブル、電話線共に建物の改修に併せて更新を行う。

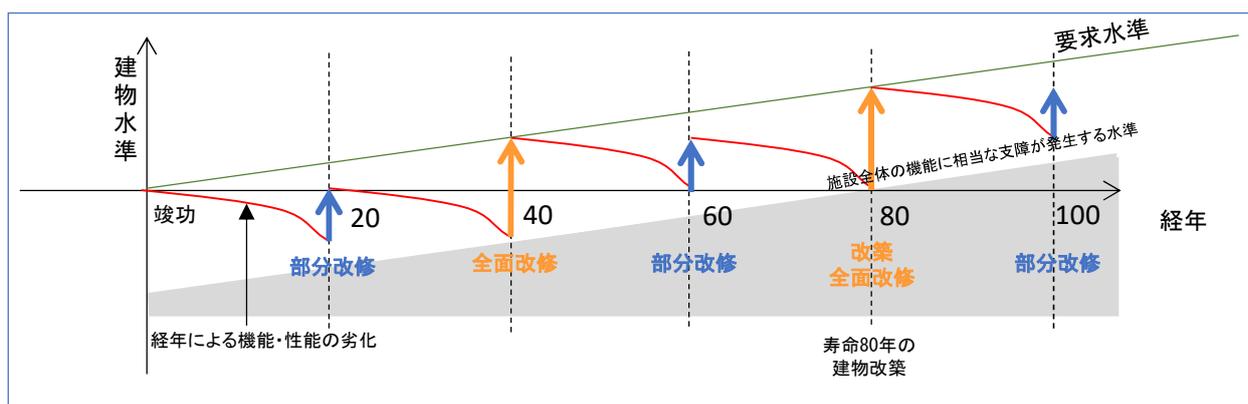
図23 改修周期

- ・ 目標耐用年数80年の建物は、20年で経年による機能・性能の劣化した部分を竣工時の状態まで回復する部分改修を行う、40年で建物全体を、その時点で必要とされる水準まで向上させる全面改修を行う、60年で老朽化した部分を全面改修後の建物水準まで回復する部分改修を行う、80年で改築を行う。
- ・ 保存建物は、80年で全面改修を行い、100年で部分改修を行った後は、20年毎に全面改修と部分改修を繰り返し行う。
- ・ 耐用年数50年の建物については、25年で部分改修を行い、50年で改築を行う。

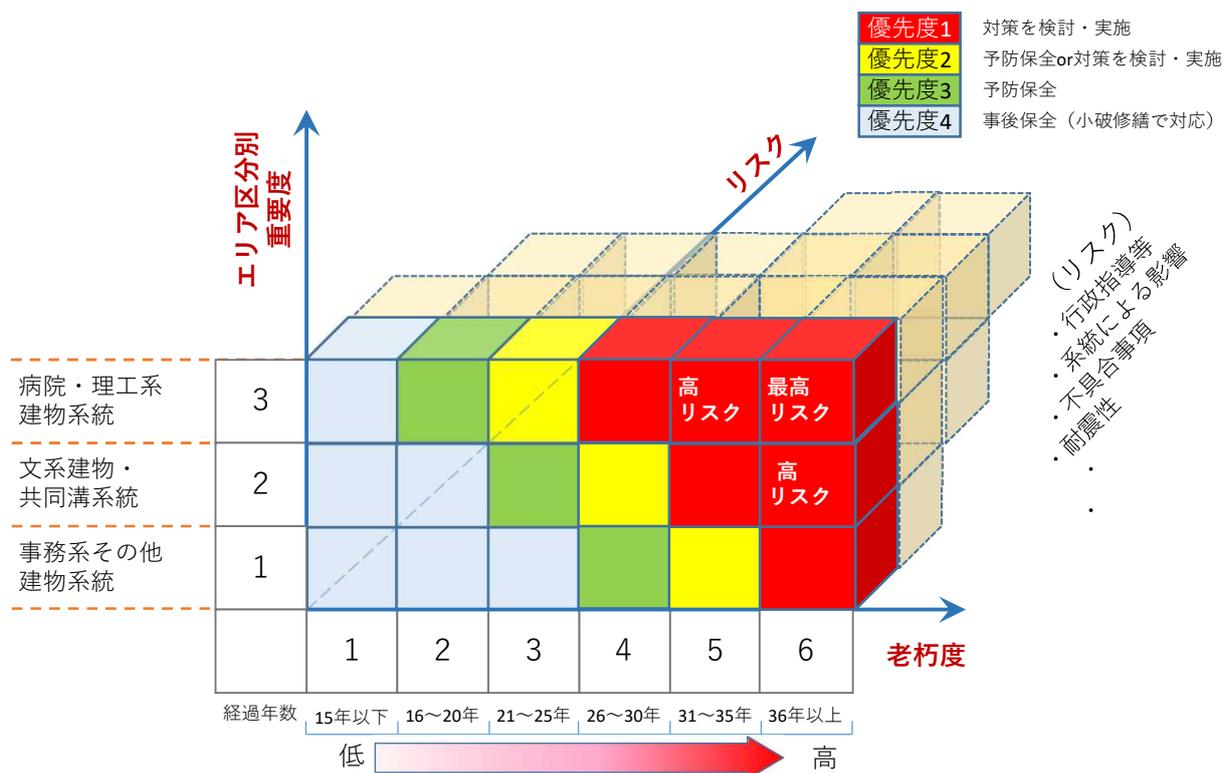
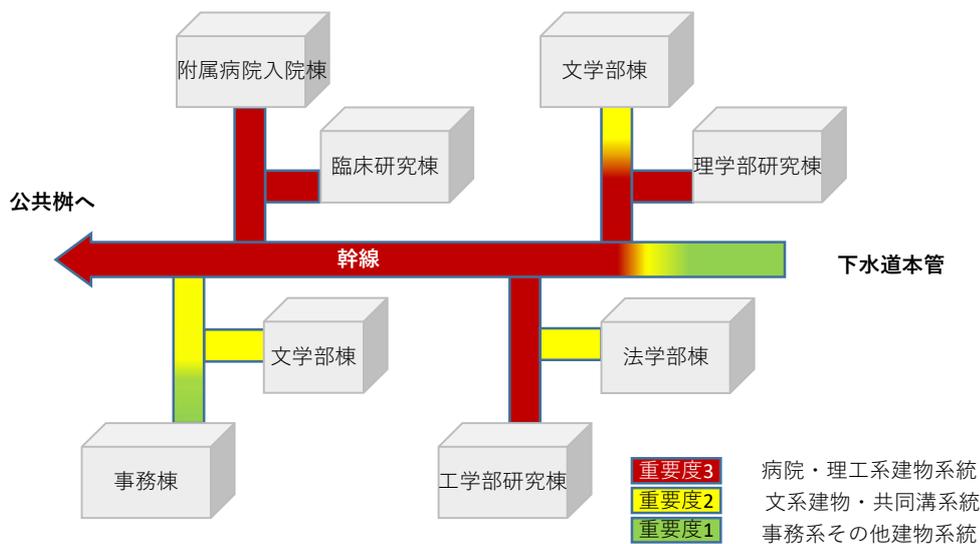
図29 対象範囲別優先順位のイメージ (排水管の例)

給水・排水管等は年代の異なる組み合わせで構成されており、目標耐用年数を超過している配管のみを更新することが適切では無いため、優先順位の考え方を下記のとおりとする。

エリア区分により重要度を設定し、経過年数及びリスクの大きさにて優先順位を算定後、総合的に判断し決定する。

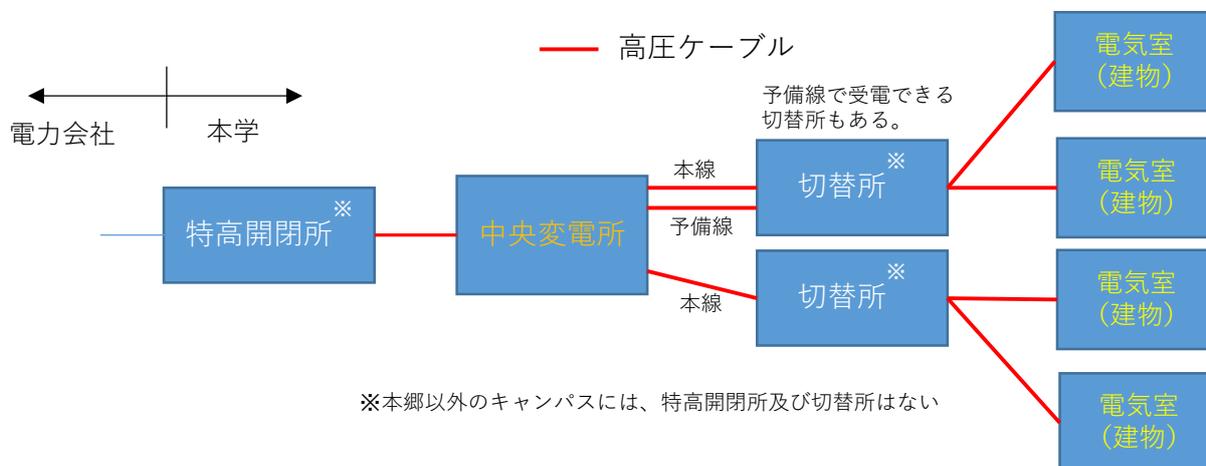
図30 電力系統 概念図

行動計画で定めた目標耐用年数は30年であるが、経年30年のものを全て更新するのではなく、ケーブル診断を実施し状態を把握することにより、可能な限り長期間使用することでコスト縮減する。ケーブル診断の結果、更新対象が多数有り、優先順位をつけなくてはならない場合には、経年、影響度及び緊急度を点数化し、合計点の高いものを優先的に更新する。

敷設区間	切替所から 電気室まで	中央変電所から 切替所まで
点数	1	2

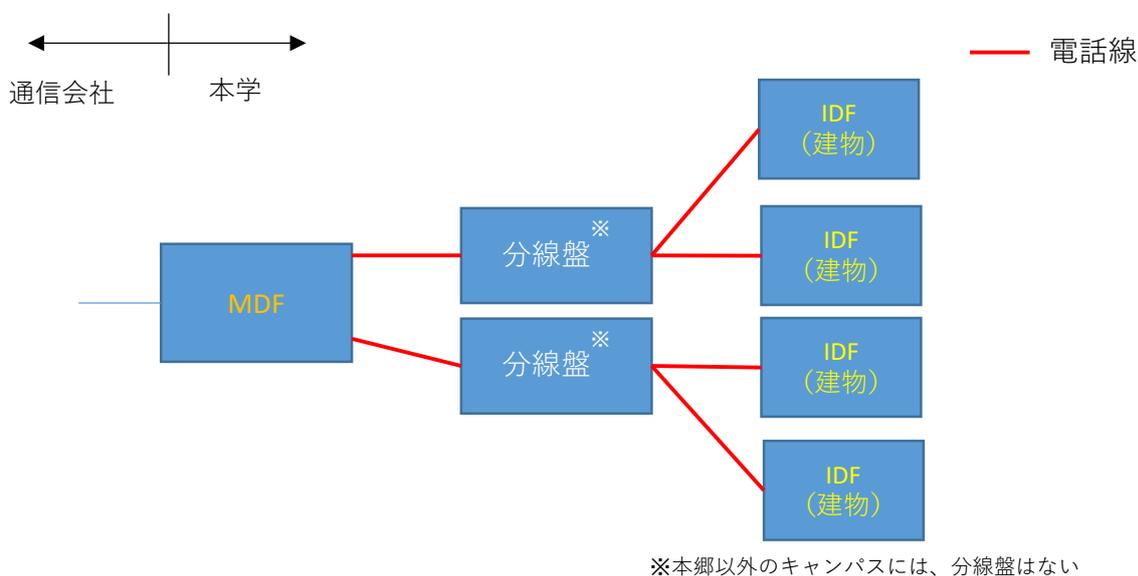
図31 構内交換設備系統 概念図

経年及び影響度を点数化し、合計点の高いものを優先的に更新する。

敷設区間	MDFから IDFまで	分線盤から IDFまで	MDFから 分線盤まで
点数	1	1	2

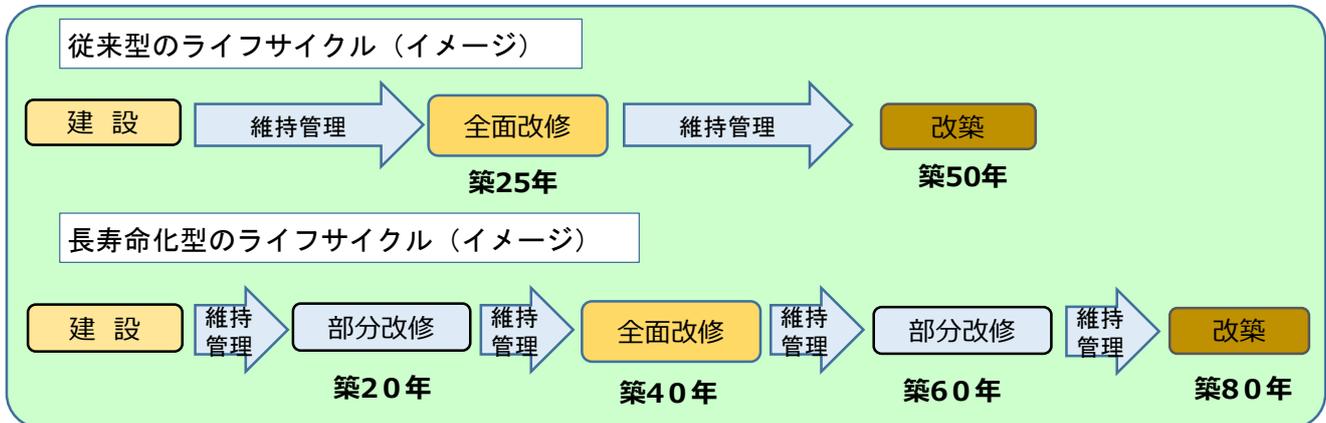
図33 建物の基本的なライフサイクルのイメージ

建物を適切に維持していくためには、これまでの改築中心の従来型整備から予防保全を中心とする長寿命化型整備への転換が必要となる。今後はこれで進める。

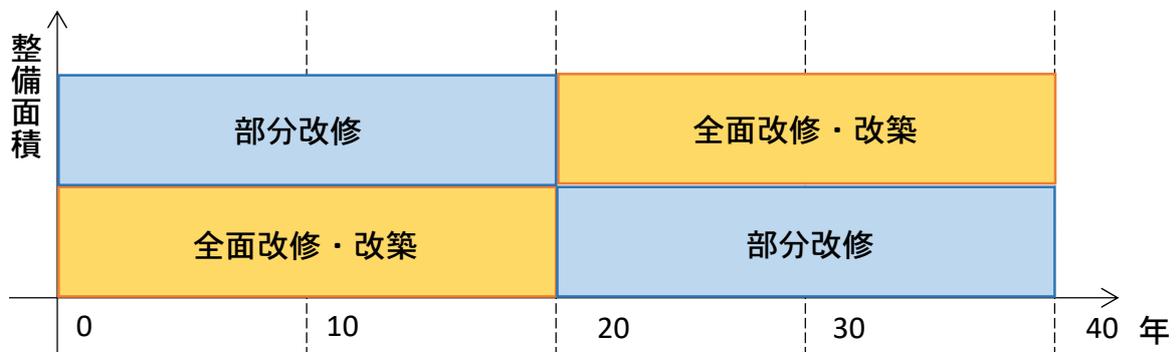
図34 長寿命化型整備の整備面積イメージ

20年毎に部分改修か全面改修・改築が必要なことから、整備費を平準化するためには、20年周期で対象建物の附属病院を除く、約126万㎡の半分を部分改修、半分を全面改修・改築していくことが必要となる。今後はこれで進める。

今後10年間で改修が必要な建物約62万㎡（保全度B、C）を全て解消し、11年目以降から全ての建物126万㎡について、平準化した整備（20年周期で、対象建物の約半分を部分改修、約半分を全面改修・改築）（図34参照）を行う。

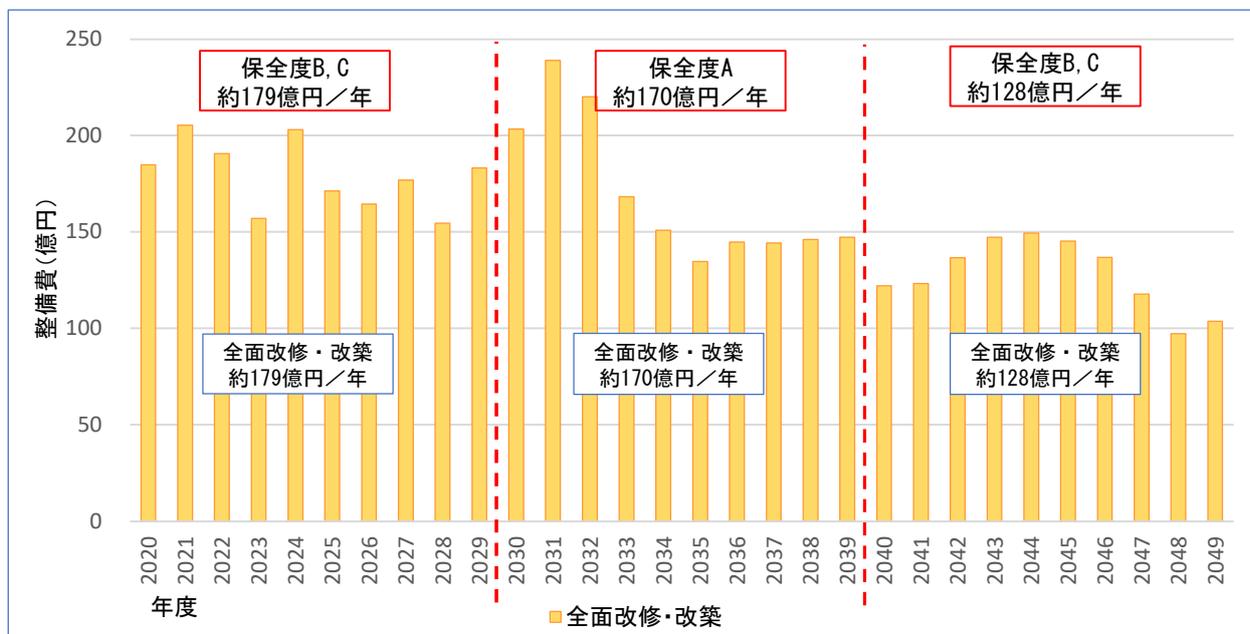
図35 今後30年間の整備費（従来型）

従来型整備は、築25年で全面改修を行い、築50年で改築する、長寿命化型整備は築20年毎に部分改修か全面改修を行い、築80年で改築するものとして試算する。

従来型整備の整備費は、全面改修・改築が前半に集中し、今後10年間で各年平均179億円となり、整備費の偏りがあるため長寿命化型整備を行い平準化する。

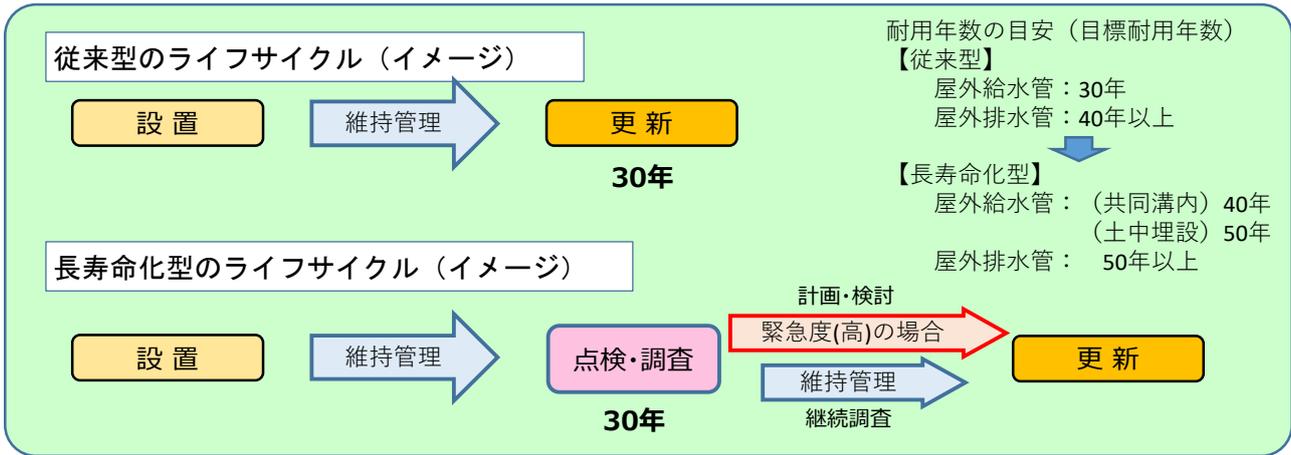
図39 機械設備の基本的なライフサイクルのイメージ

給水・ガスについては予防保全も含めて、主となる部分の更新は度々行われてきたが、排水については詰まりなどが発生したときに配管内の処理を行うことで、更新まで行っていなかった。今後は従来型から長寿命化型へ転換しコスト削減を図る。

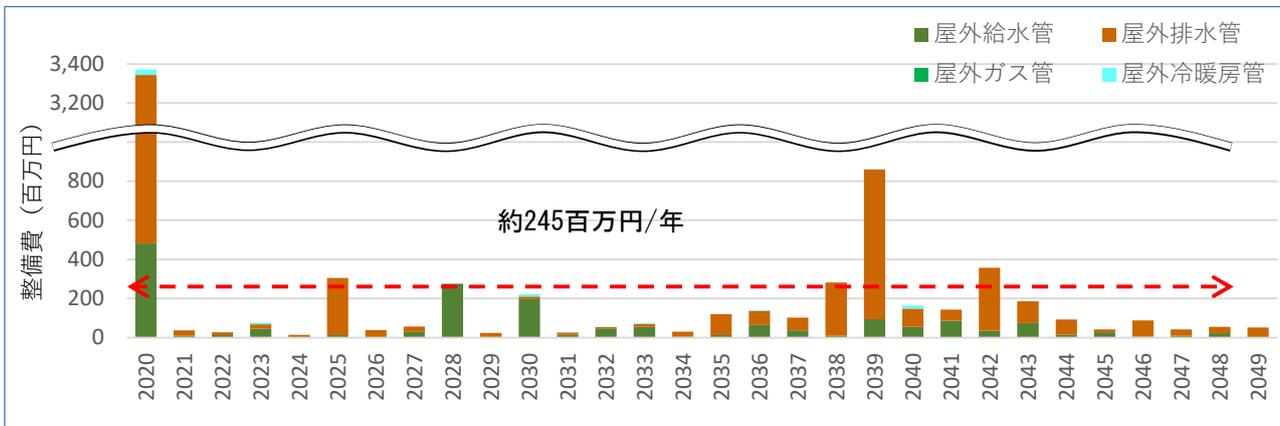
図40 今後30年間の整備費（従来型）

従来型整備（給水30年、排水40年）と長寿命化型整備（耐用年数見直し）の30年間について試算を行った。長寿命化整備を行った場合、従来型整備に比べ30年間で10.5億円（3,500万円/年）削減される。

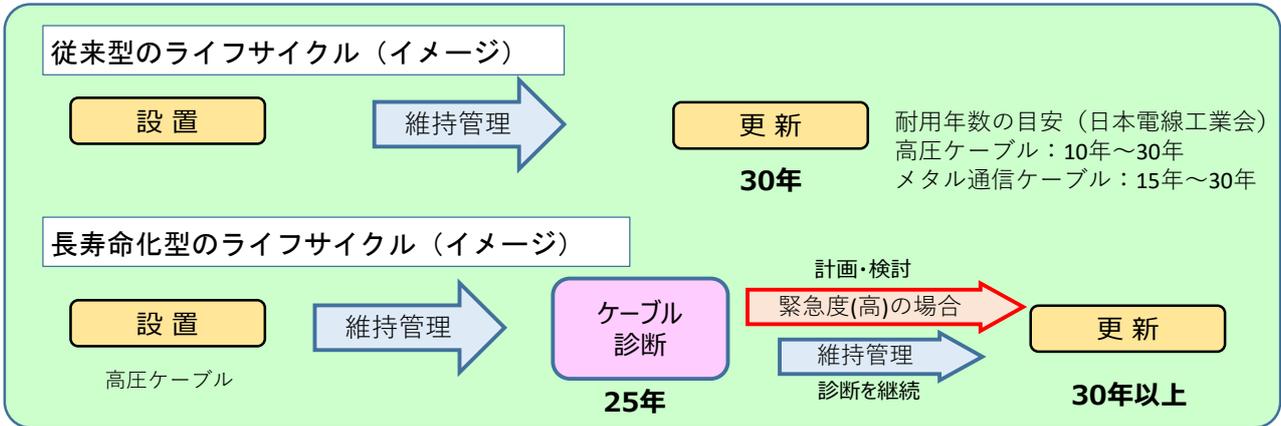
図42 電気設備の基本的なライフサイクルのイメージ

高圧ケーブルの目標耐用年数は30年であるが、本学における故障実績を踏まえると、30年以上の使用に耐えうると考えられることから、ケーブル診断等を実施してケーブルの状態を把握しながら、可能な限り長期間使用することでコスト削減を図る。目標耐用年数よりも5年長く使用できた場合、30年間で1.5億円(500万円/年)削減される。

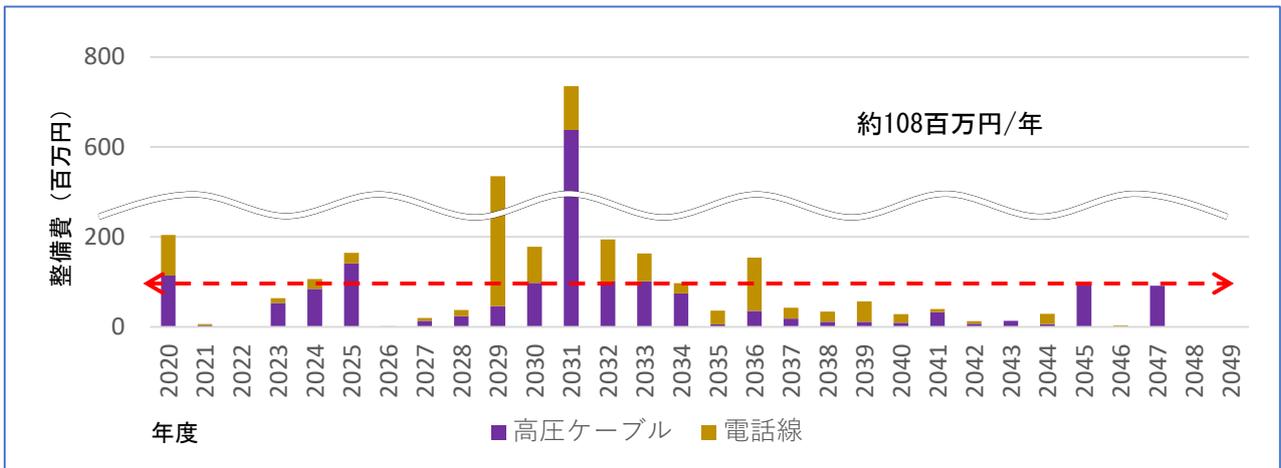
図43 今後30年間の整備費（従来型）

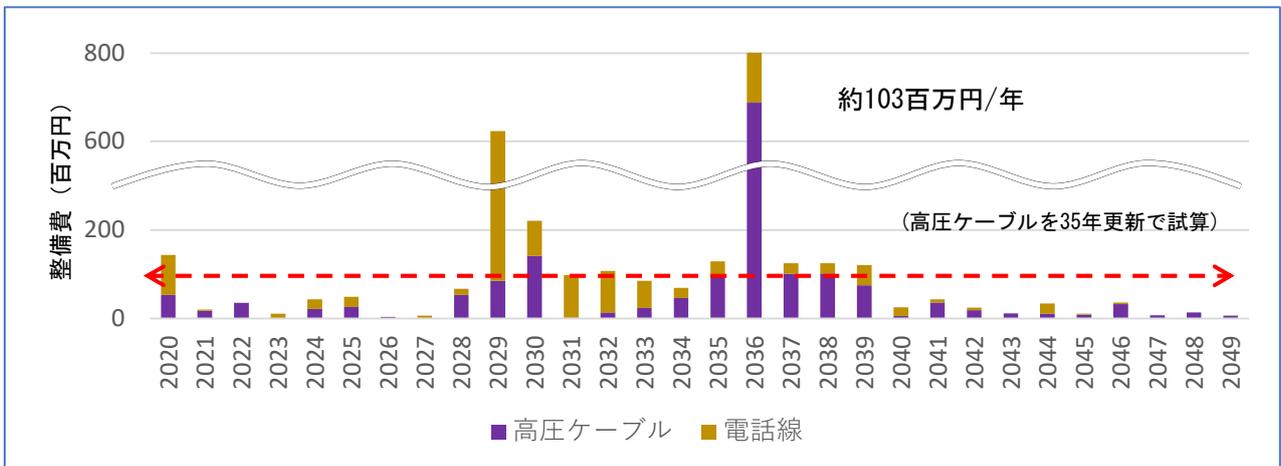
図44 今後30年間の整備費（長寿命化型）

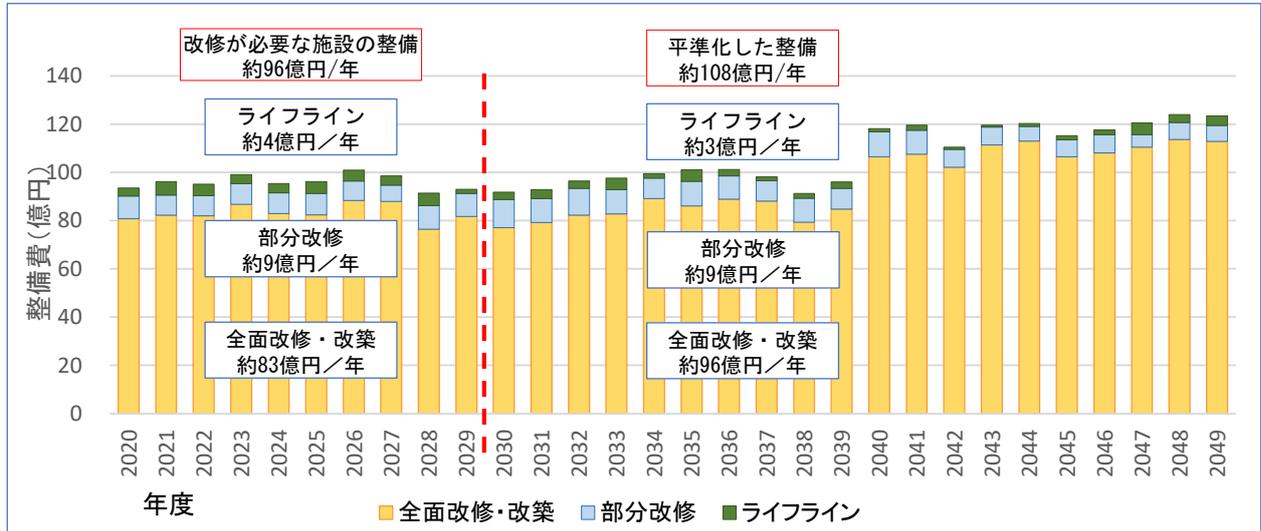
建物とライフラインを合わせた整備費は、下図のとおり。

今後10年間で改修が必要な施設を全て解消するために92億円、ライフライン4億円の合計で各年平均96億円となる。

11年目以降からの平準化した整備（20年間）においては105億円、ライフライン3億円の合計で各年平均108億円となる。

図45 今後30年間の整備費

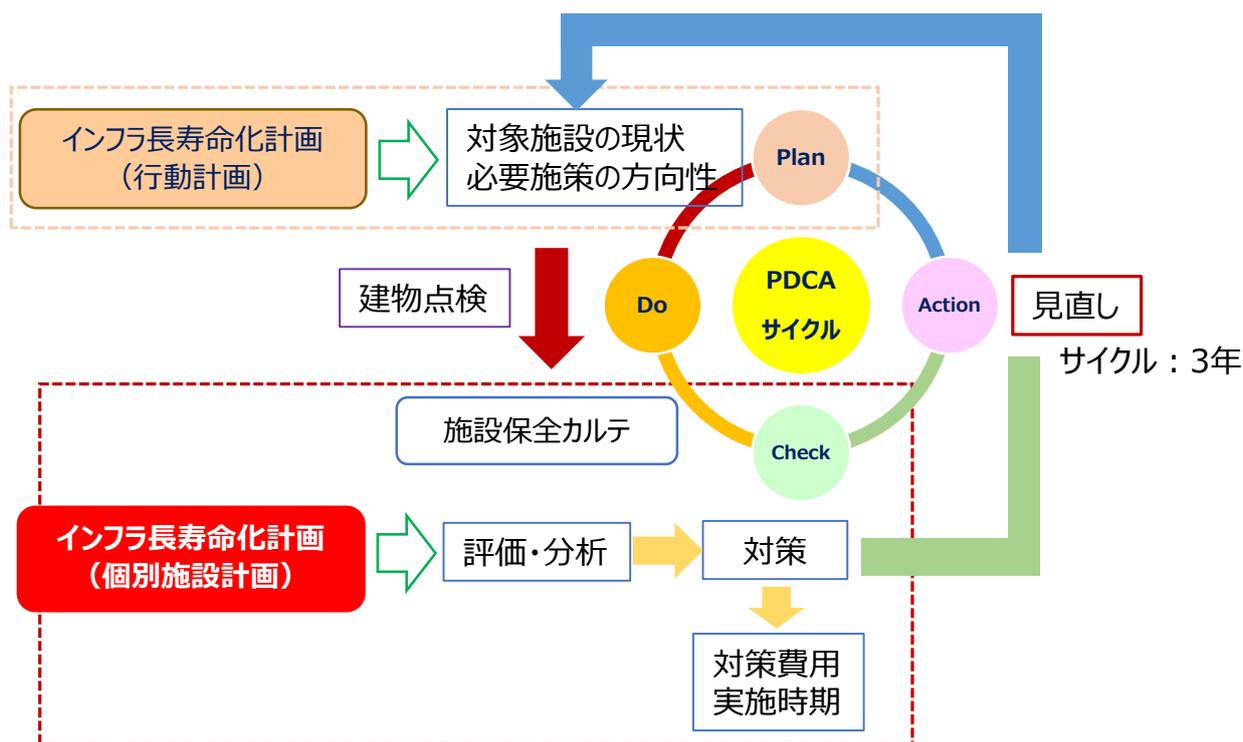
施設系職員による施設保全カルテによる点検を3年ごとに実施し、評価・分析を行う。点検評価結果に基づき、保全度等により優先順位を設定し、必要な対策を適切な時期に、着実かつ効率的・効果的に実施する。

図47 メンテナンスサイクル
